# RAPORT KOŃCOWY

INCYDENT 498/18

Państwowa Komisja Badania Wypadków Lotniczych

STATEK POWIETRZNY – Airbus A-330-200, C-GTSI

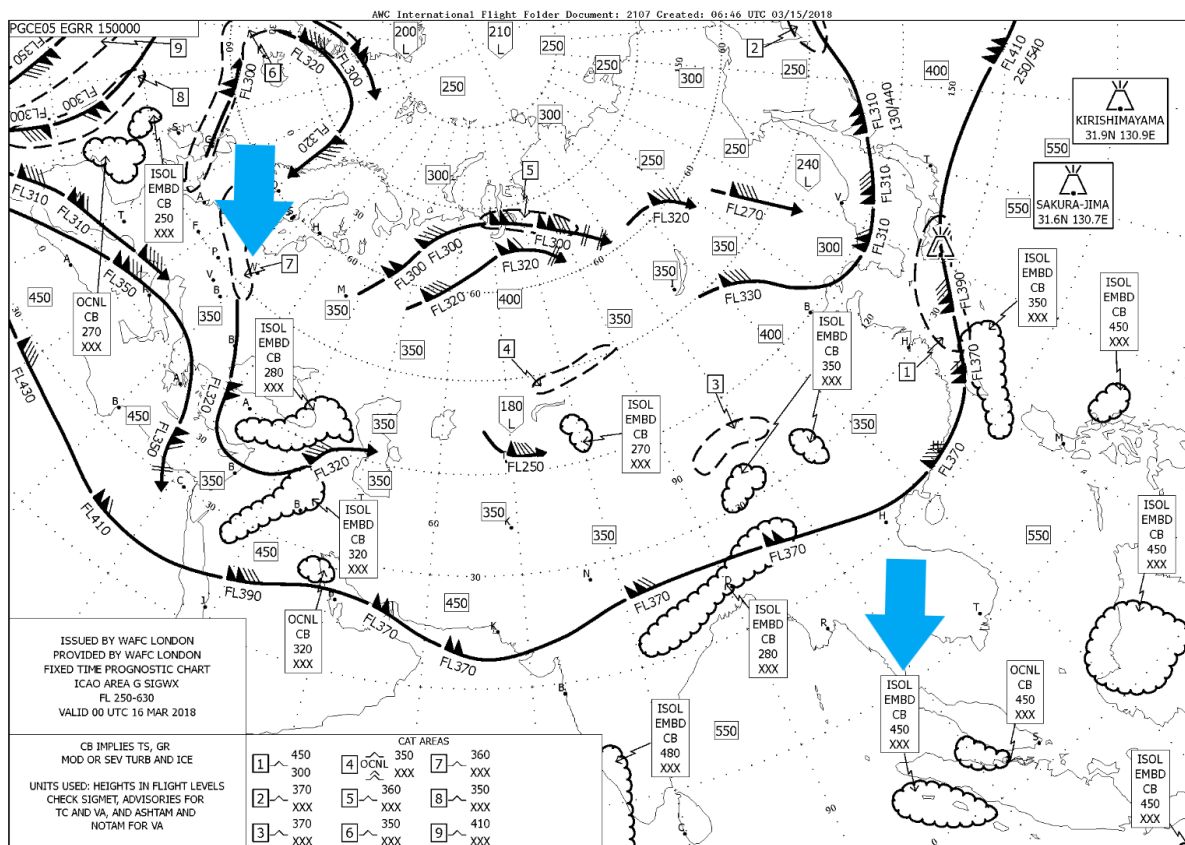
**Rys. 3.** Significant Weather Chart – Mapa Progностyczna wystawiona z ważnością na dzień 16 marca 2018 r., godzina 00.00UTC. Niebieską strzałką zaznaczono lotnisko startu w Krabi (prawy dolny róg mapy) i lotnisko docelowe w Warszawie (lewy górny róg).

Na podstawie aktualnej Mapy Progностycznej (Rys. 4) oraz orientacyjnego przebiegu trasy lotu, uwzględniającego krzywiznę ziemi, widać, iż początkowa część trasy do zachodniego wybrzeża Indii przebiegała bez znaczących zjawisk pogodowych. Na wysokości granicy z Pakistanem, którą przebiegała trasa lotu, zlokalizowany jest prąd strumieniowy, który ciągnie się od Afryki od FL 430, obniżając się w kierunku wschodnim do FL 370. W rejonie trasy odnotowano wiatr wiejący z prędkością od 100 do 120 kt w kierunku przeciwnym do kierunku lotu. W okolicy morza Egejskiego na mapie widać kolejne dwa prądy strumieniowe na FL 320 i FL 350 wiejące z północy na południe (przeciwnie do kierunku lotu). W okolicy EPWA oraz na południe oznaczona cyfrą 7 (Rys. 3) turbulencja w czystym powietrzu (CAT Area – Clear Area Turbulence) w przedziale od FL 360 do nieokreślonej wartości dolnej. Wysokość tropopauzy wzdłuż całej trasy oscylowała od FL 350 do FL 450.

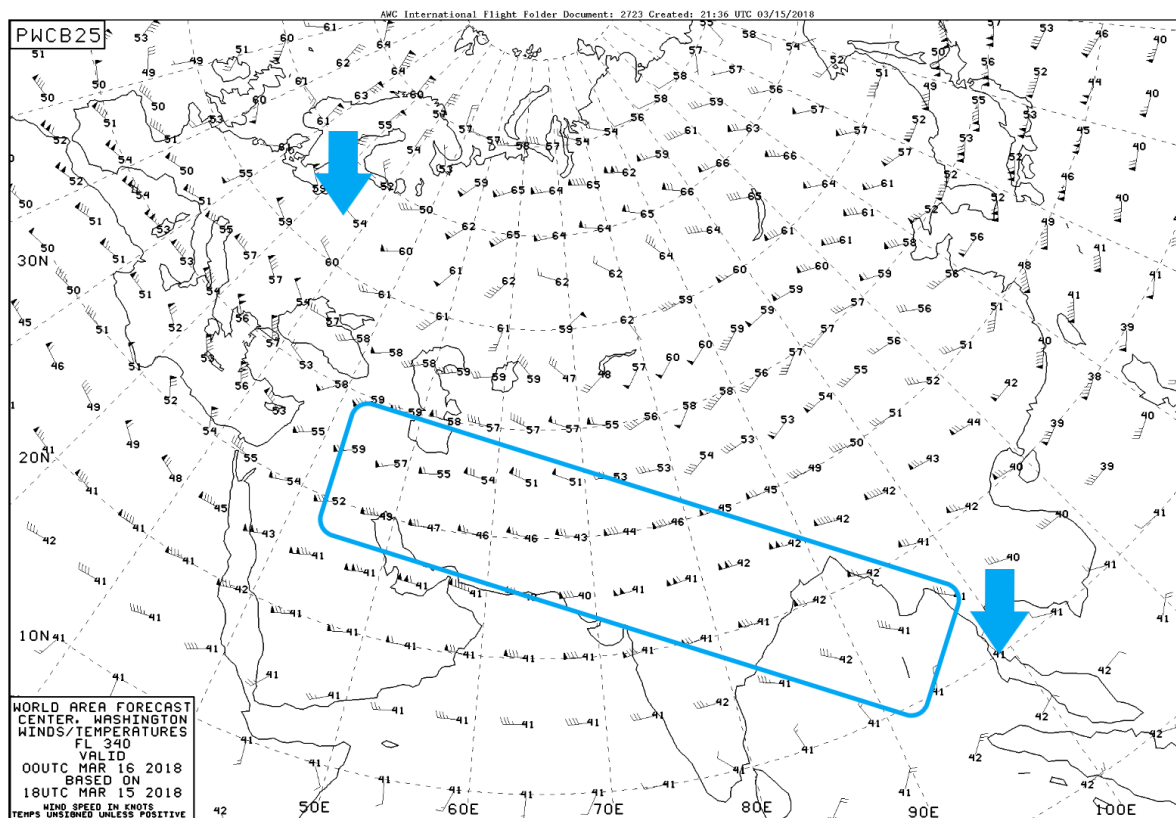
**Rys. 4.** Mapa Górných Wiatrów z FL340 oparta na danych z 15 marca 2018 r. z godziny 18:00 ważnej w dniu 16 marca 2018 r. na godzinę 00:00. Niebieską strzałką oznaczone lotnisko startu w Krabi (prawy dolny róg) oraz lotnisko docelowe w Warszawie (lewy górny róg). Dodatkowo niebieski prostokąt określający sektor pierwszej części lotu.

Z dokumentacji lotu wynika, iż po starcie samolot osiągnął wysokość przelotową FL 340 i wykonywał lot na tej wysokości przez około godzinę. Następnie zmienił wysokość lotu na FL 360 i wykonywał lot na tej wysokości przez 4 godziny i 45 minut.

W ramach badania zdarzenia, poddano analizie warunki meteorologiczne panujące na poziomie przelotowym. Na Mapie Górných Wiatrów (Rys. 4) na FL 340, sektor zaznaczony na niebiesko przedstawia początkową część lotu. Wykonując lot w kierunku północno-zachodnim samolot leciał po wiatr, gdzie odnotowano wiatr wiejący z prędkością od 50 do 130 kt. Temperatura zewnętrzna oscylowała w przedziale od -4°C do -59°C.

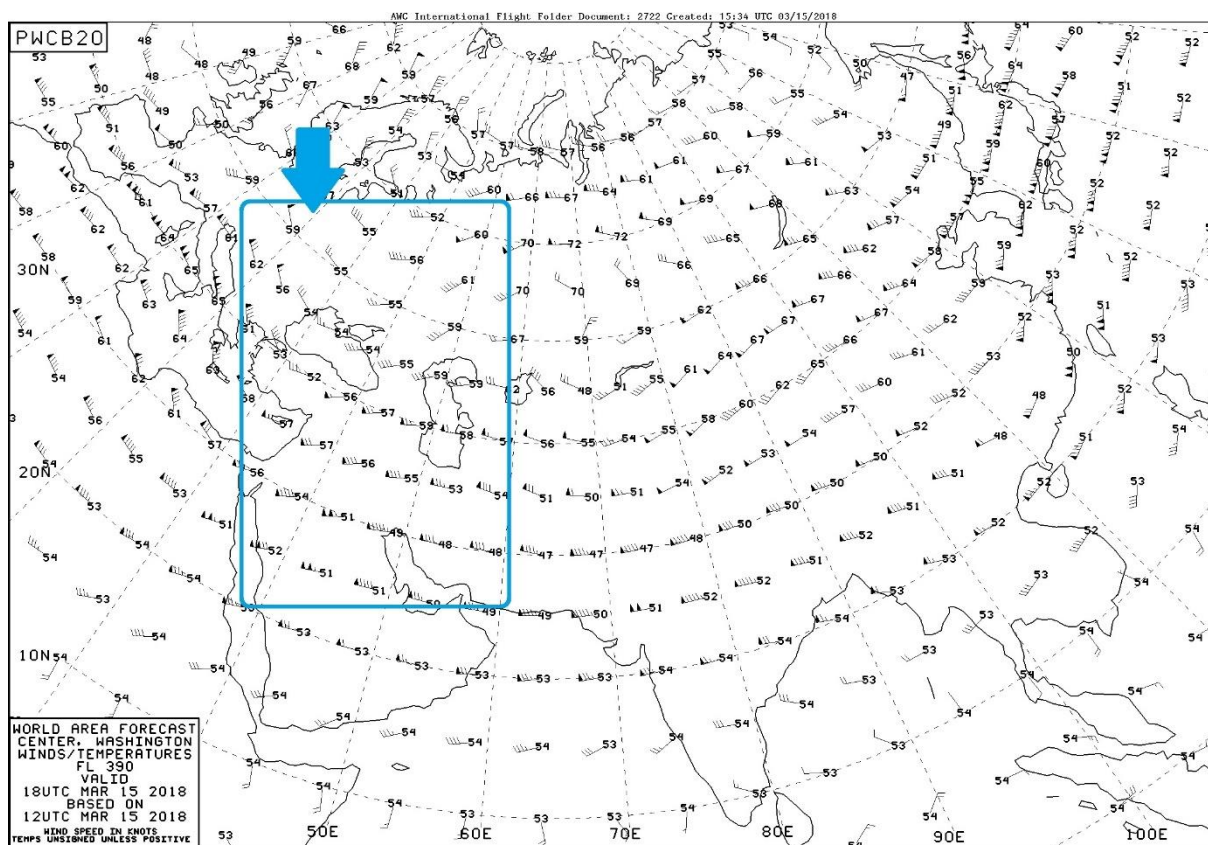
**Rys. 5.** Mapa Górných Wiatrów z poziomu FL 390 oparta na danych z 15 marca 2018 r. z godziny 18:00 ważnej w dniu 16 marca 2018 r. na godzinę 00:00. Niebieską strzałką oznaczono lotnisko docelowe w Warszawie (lewy górny róg). Dodatkowo niebieski prostokąt określa sektor drugiej części lotu. [Źródło: <http://www.aviationwxchartsarchive.com/product/sigwx/>]

Na podstawie dokumentów z lotu wynika, że o godzinie 10:47 (7 godzin i 7 minut po starcie z Krabi) samolot osiągnął FL 380. 35 minut później, o godzinie 11:22, samolot osiągnął maksymalny poziom lotu FL 400. Całkowity czas lotu z Krabi do Warszawy wynosił: 12 godzin i 13 minut. Na przedstawionej Mapie Górných Wiatrów dla FL 390 (Rys. 5) sektor zaznaczony na niebiesko przedstawia drugą część lotu. W początkowej fazie lotu w tym sektorze samolot lecący w kierunku północno-północno-zachodnim (NNW) leciał z wiatrem wiejącym z lewej strony zmieniającym się w drugiej części tego sektora w czołowy. Prędkość wiatru w tej fazie lotu wahała się od 45 do 120 kt. Temperatura zewnętrzna wynosiła od (–) 52°C do (–) 63°C.

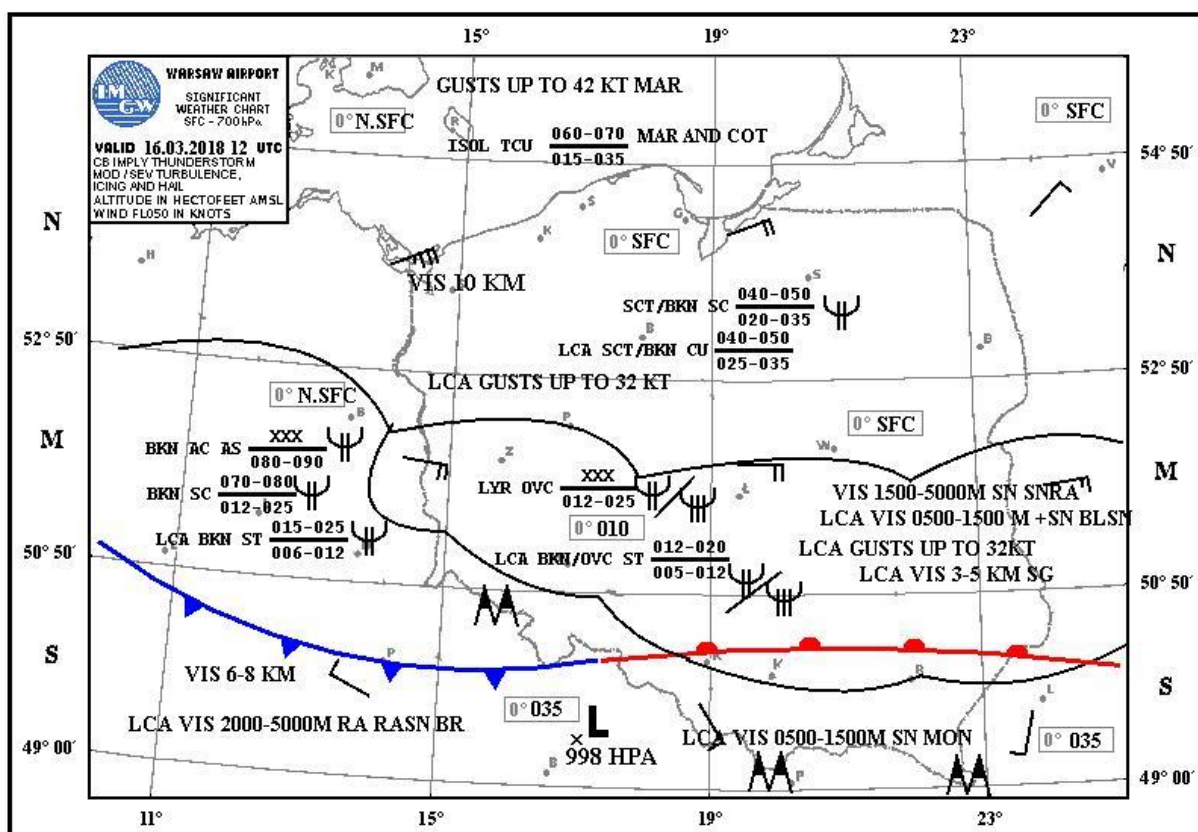
Rys. 6. Significant Weather Chart – Mapa Progностyczna dla rejonu Polski, wystawiona z ważnością na dzień 16 marca 2018 r., godzina 12:00. [źródło: IMGW]

Na podstawie Significant Weather Chart przedstawiono warunki meteorologiczne w dolocie do lotniska w Warszawie z południowo-wschodniego sektora. W południowo-wschodniej części obszaru uwidocznił się ciepły front (strefa dolotu samolotu).
