RAPORT KOŃCOWY

Państwowej Komisji Badania Wypadków Lotniczych

2024-0113

Daher Aerospace TB 9, SP-FNL

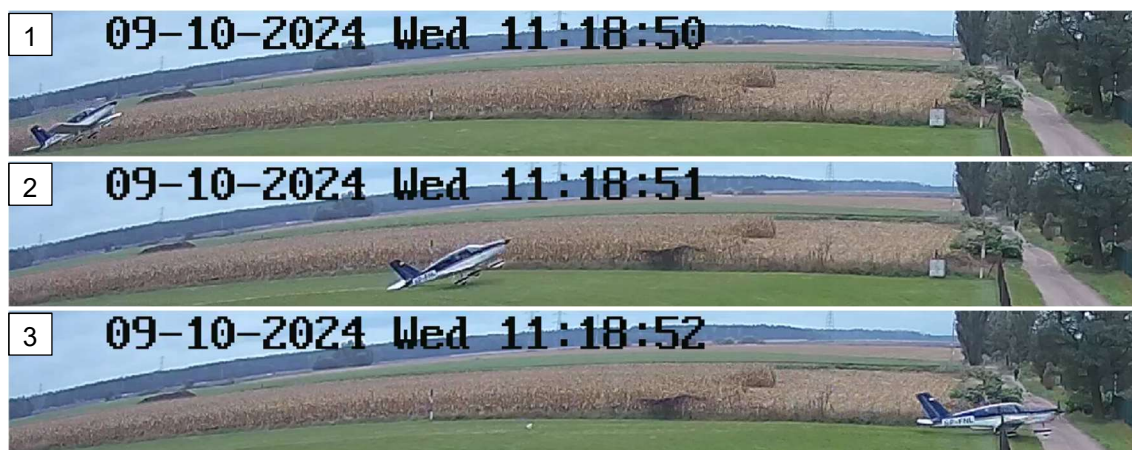
Po zakołowaniu do progu RWY 28 pilot przestawił dźwignię przepustnicy na zakres maksymalny a po osiągnięciu przez silnik obrotów maksymalnych puścił hamulce i rozpoczął start po mokrej nawierzchni trawiastej. Samolot rozpędzał się bardzo wolno i po przebiegu 650 m osiągnął prędkość 60 kt. Pilot ściągnął wolant na siebie, a samolot wzniosł się zaledwie na wysokość około 2÷3 m. W tym momencie pilot ocenił, że nie przeleci nad stojącym na wprost domem i rozpoczął zakręt w lewo z przechyleniem 5°. Jednocześnie, chcąc przelecieć nad ogrodzeniem, dociągnął mocno wolant na siebie, powodując nagły przyrost kąta natarcia i dynamiczne przeciągnięcie samolotu (rys.1).

Rys.1 Poklatkowy widok końcowej fazy lotu samolotu: 1-próba lotu na nadkrytycznym kącie natarcia, 2- uderzenie ogonem o ziemię, 3-zderzenie z pierwszym ogrodzeniem oraz słupem betonowym, 4- zderzenie z drugim ogrodzeniem [źródło: zapis z kamery CCTV zarządzającego lądowiskiem]

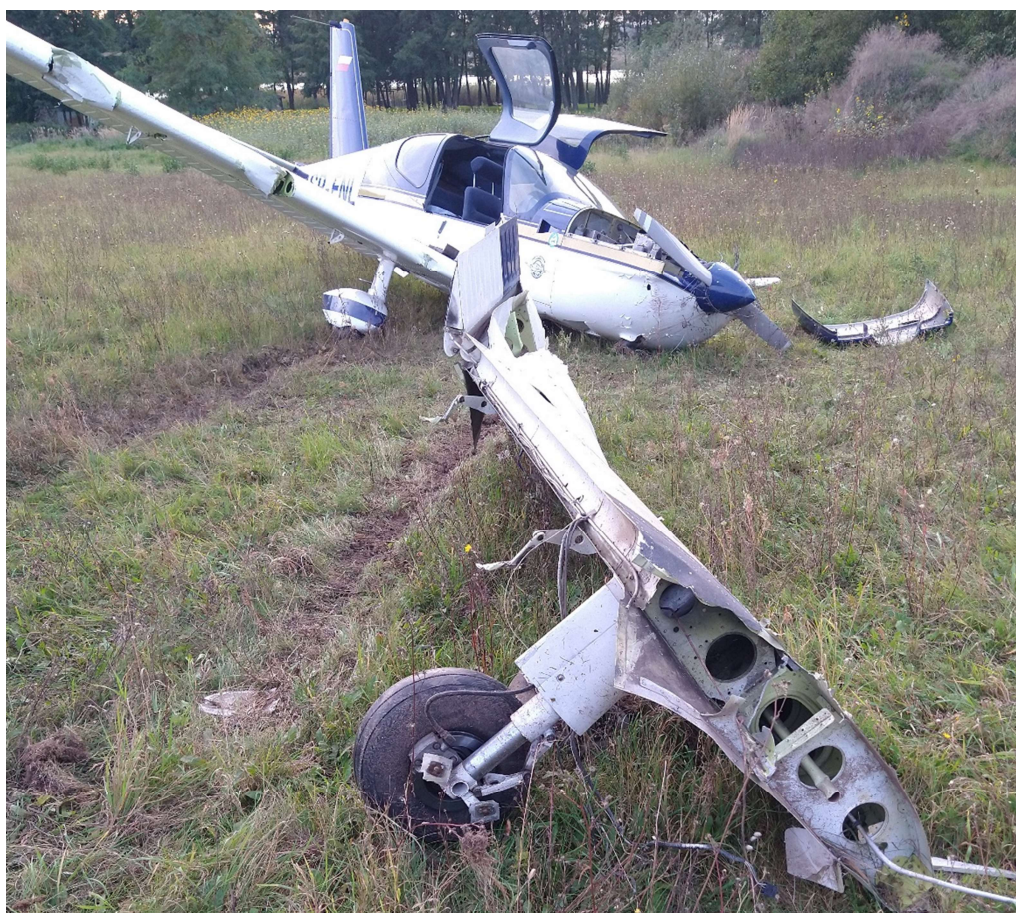
Samolot, znajdując się tuż nad ziemią, uderzył ogonem o nawierzchnię RWY, przechylił się na prawe skrzydło i w tej konfiguracji staranował dwa ogrodzenia, zatrzymując się na polanie, około 40 m za granicą lądowiska (rys. 2.)

Rys.2 Samolot po zatrzymaniu odwrócony o 180°

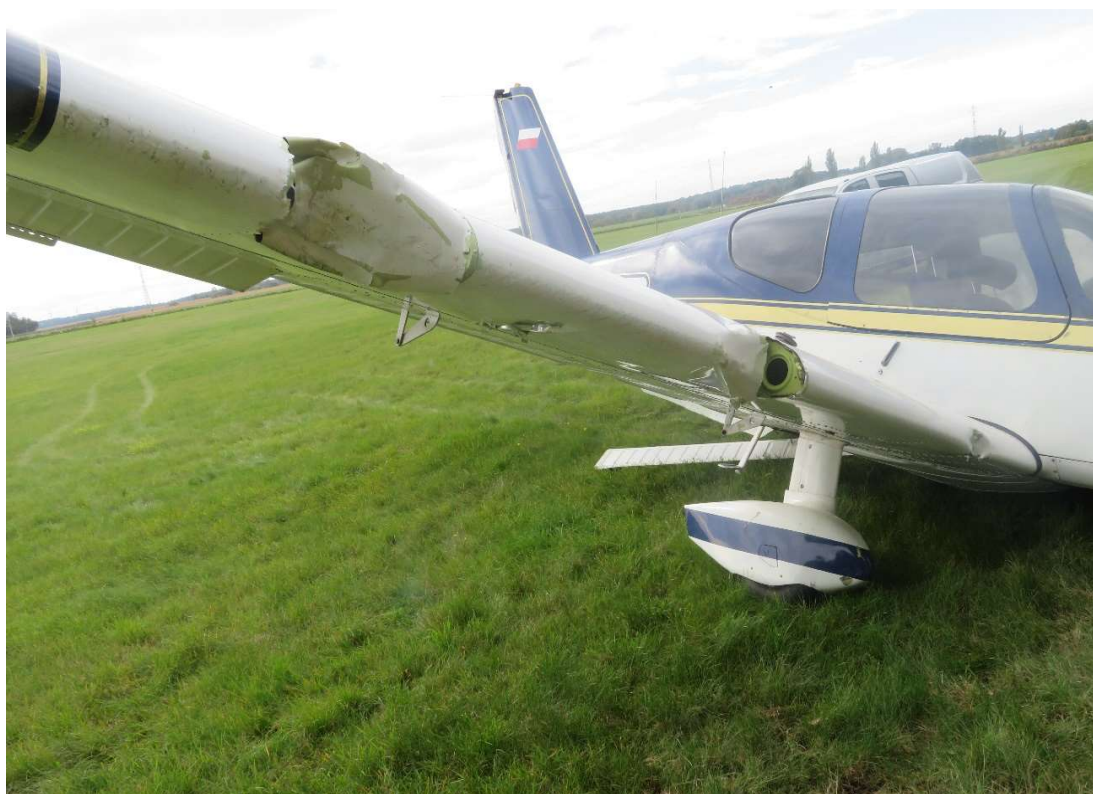
- 1) Prawe skrzydło (rys. 3);
- 2) Lewo skrzydło, które oderwało się (rys. 4);
- 3) Przednia goleń podwozia;
- 4) Ogon samolotu wraz z usterzeniem (rys. 5).

Rys.3 Uszkodzenia krawędzi natarcia prawego skrzydła

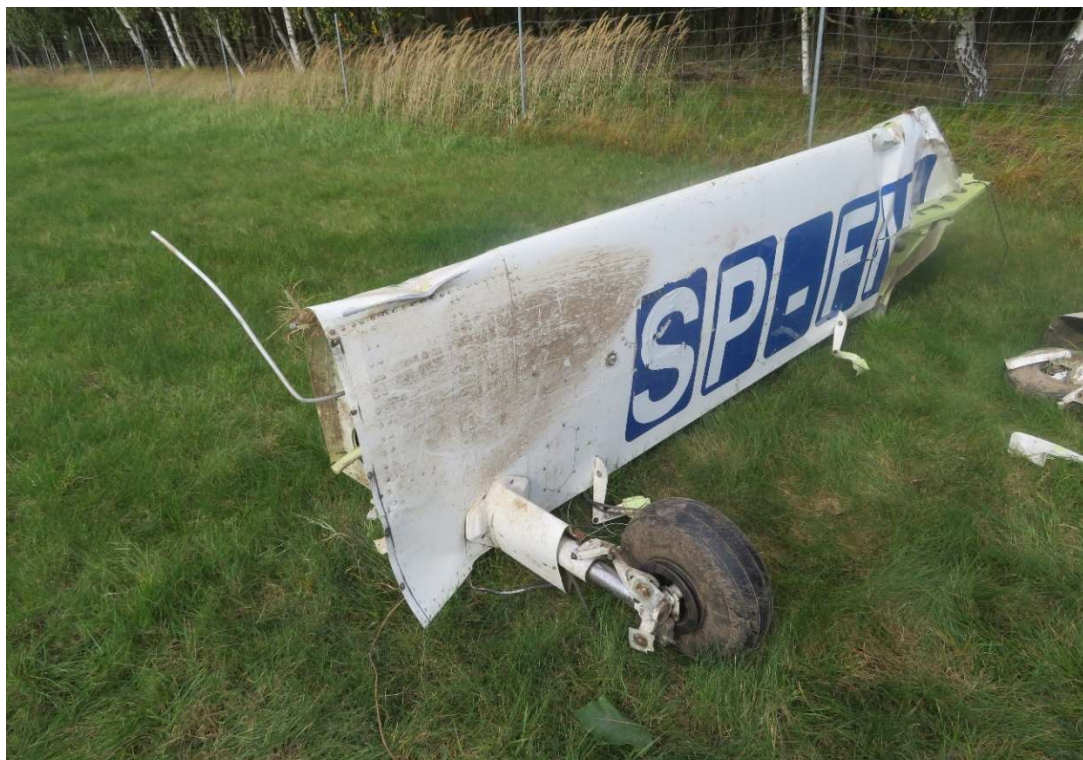
Rys.4 Oderwane lewe skrzydło

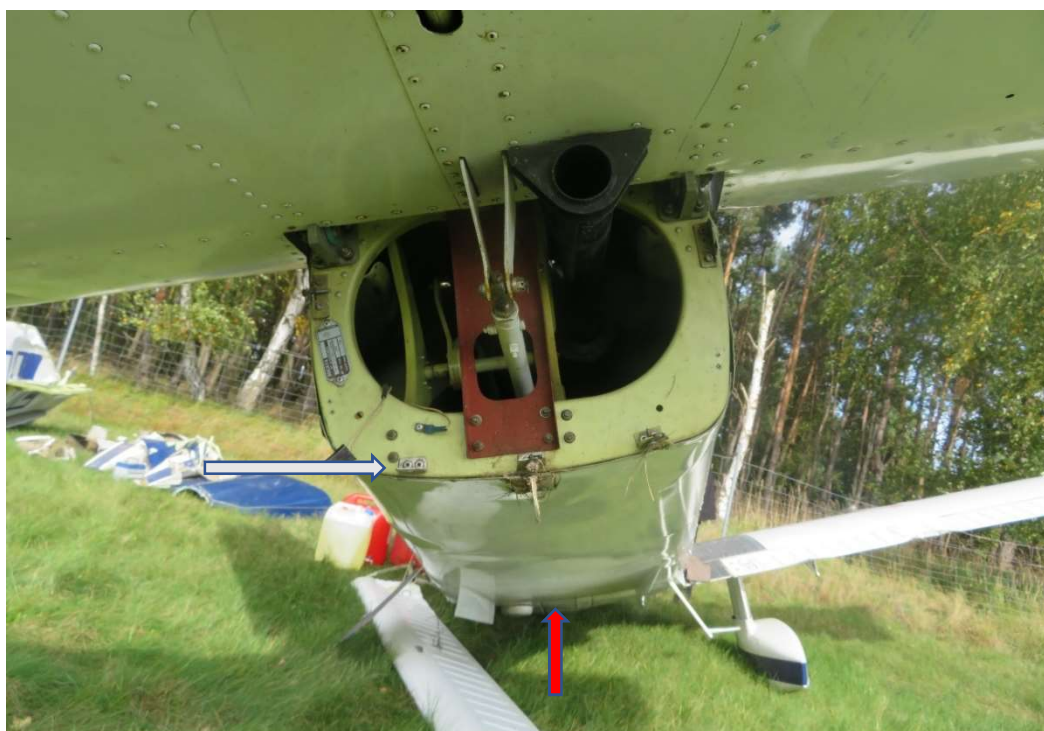
Rys.5 Uszkodzenia tylnej części kadłuba (brak osłony oraz wgniecenia na dolnej części kadłuba) [źródło: PKBWL]

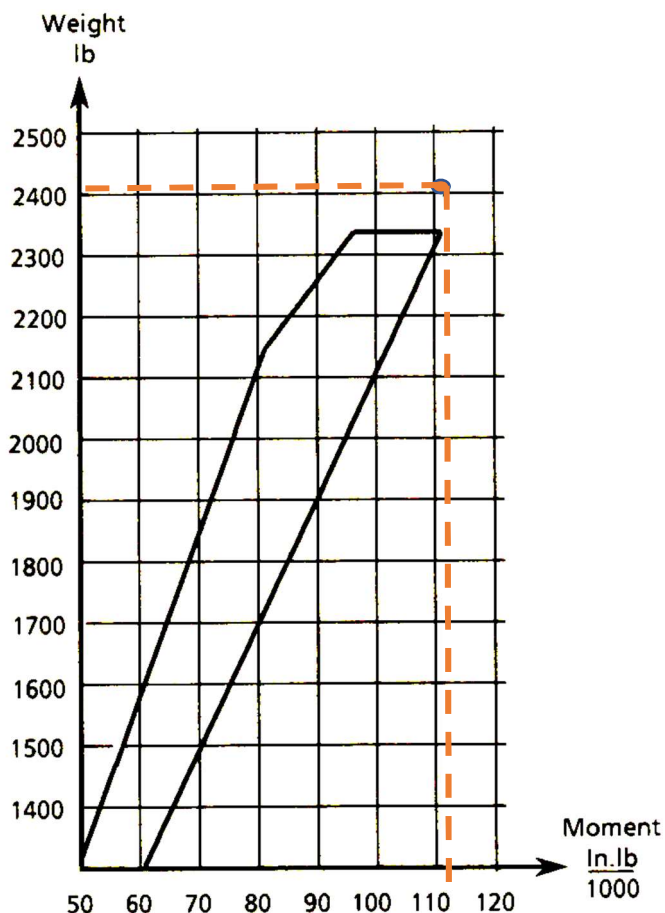
Rys.6 Wykres obwiedni (ograniczeń) masy i sumy momentów samolotu [źródło: IUWL s-tu Socata TB-9]

W konfiguracji do startu załadunek samolotu był nieakceptowalny, gdyż punkt przecięcia dla wartości sumy mas i momentów znajdował się poza wyznaczoną obwiednią. Dopuszczalna masa samolotu do startu przekroczona została o 34 kg wobec MTOM⁸ wynoszącej 1060 kg.

Bardzo znaczący wpływ na niedostateczny przyrost prędkości podczas rozbiegu, a w konsekwencji wysokość lotu tuż nad ziemią, na krytycznych kątach natarcia, miała masa i wyważenie podłużne samolotu. Pilot wykonując obliczenia przed lotem błędnie przyjął, że masa pustego samolotu wynosiła 650 kg zamiast rzeczywistej 685 kg. Wskutek tego dopuścił do przekroczenia dopuszczalnej

masy do startu o 34 kg. Środek ciężkości przesunął się poza obwiednię, w tylne położenie, co sprzyjało tendencji samolotu do wczesnego podnoszenia nosa przy starcie. Konsekwencją był rozbieg a następnie próba wznoszenia na zbyt dużych kątach natarcia, generujących znaczące opory ruchu przy niedostatecznej wypadkowej sile aerodynamicznej.

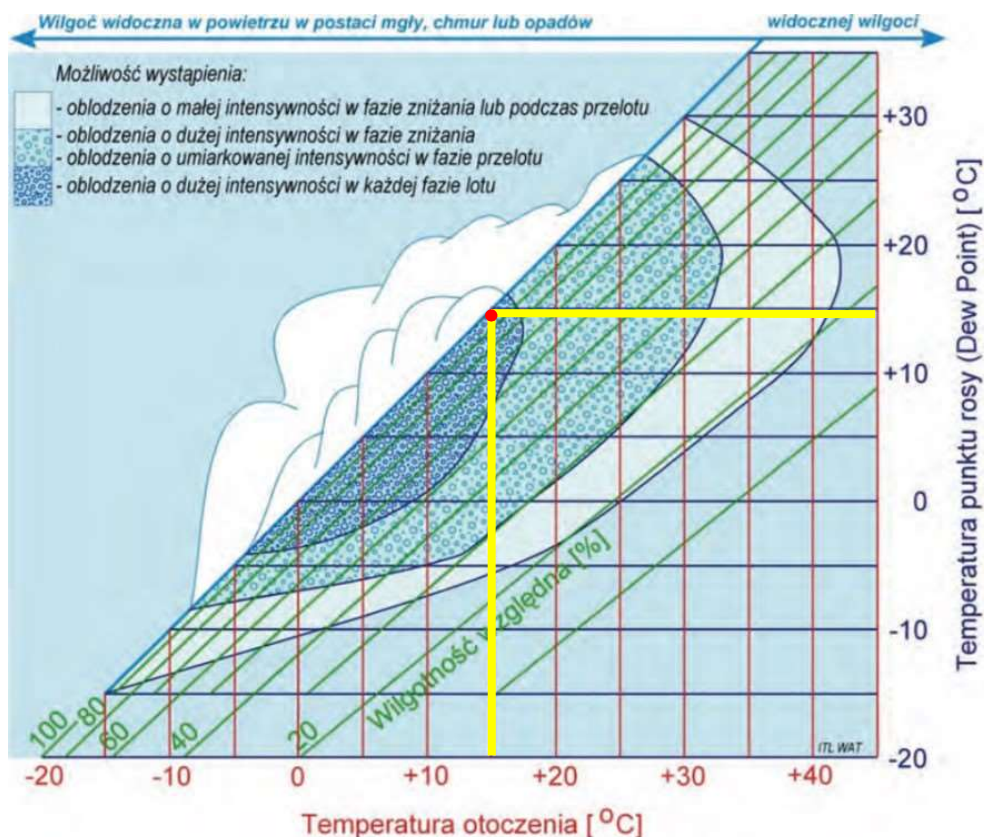
Rys.7 Wykres do określenia możliwości wystąpienia oblodzenia gaźników [źródło: Internet]

Z wykresu jednoznacznie wynika, że podczas zdarzenia istniała możliwość wystąpienia oblodzenia gaźnika w każdej fazie lotu.

Prędkość narastania warstwy lodu w układzie dolotowym silnika zależy głównie od wilgotności powietrza oraz wielkości otwarcia przepustnicy, przy czym im dłuższa praca silnika przy dużej wilgotności i małym otwarciu przepustnicy, tym szybciej ten proces następuje, aż do zdławienia silnika włącznie. Sytuację pogarsza fakt, że w początkowej fazie objawy ostrzegające o oblodzeniu mogą nie występować.

W przedmiotowym przypadku pilot powinien przed startem sprawdzić, czy nie wystąpiło oblodzenie gaźnika, gdyż oczekując na poprawę pogody silnik pracował na zakresie biegu jałowego przez około 35 minut. Następnie pilot kołował na zmniejszonych obrotach przez kolejne 3 minuty. W połączeniu z dużą wilgotnością powietrza (93,75 %) (nawet wyższą, gdyż lądowisko znajduje się bezpośrednio przy jeziorze), warunki do wystąpienia oblodzenia były bardzo korzystne.

Prawdopodobnie, w wyniku oblodzenia układu dolotowego silnika nastąpiło obniżenie jego mocy, co powodowało problem z rozpędzaniem się samolotu podczas startu, a tym samym wydłużenie rozbiegu.

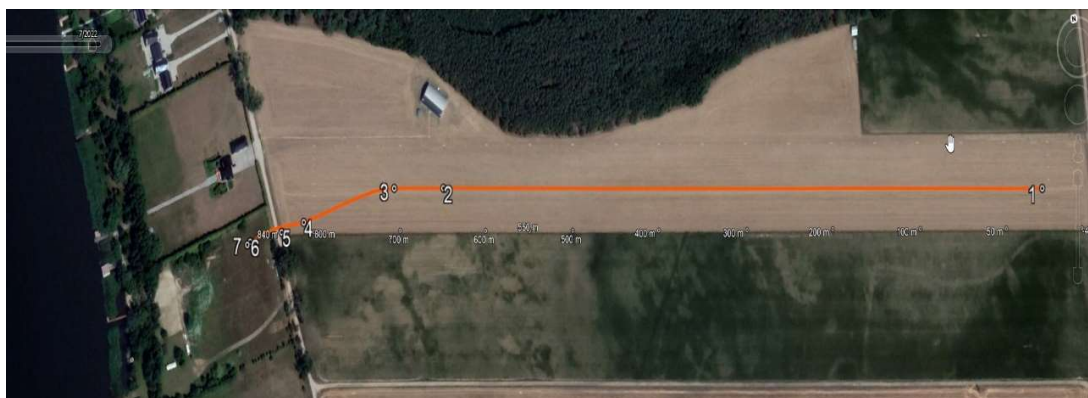
Zgodnie z IUWL rozbieg samolotu na mokrej nawierzchni trawiastej wydłuża się o 39%. Wiatr w dniu zdarzenia mógł jednak skrócić rozbieg o około 7%. Gdyby pilot uwzględnił powyższe czynniki, rozbieg do prędkości rotacji $V_R = 59$ kt powinien zakończyć się po 460 m, a faktycznie wyniósł 650 m, czyli w miejscu, gdzie samolot w tych warunkach powinien osiągnąć wysokość 15 m AGL

Rys. 8 Trasa startu samolotu: 1-początek rozbiegu, 2-oderwanie i lot na krytycznych kątach natarcia (650 m), 3-zakręt w lewo, 4-uderzenie ogonem o ziemię, 5-zderzenie z ogrodzeniem, 6-miejsce oderwania lewego skrzydła, 7-miejsce zatrzymania samolotu [źródło: PKBWL]

Pilot oświadczył, że przed startem wyznaczył sobie określony punkt do ewentualnego przerwania startu. Punkt ten miał znajdować się na „wysokości” hangaru (około 650 m). W rzeczywistości pilot powinien przerwać start po około 460 m, tj. prawie 200 m wcześniej. Po ocenie, że samolot po starcie może zderzyć się ze znajdującymi się na wprost przeszkodami, pilot zdecydował o zakręcie w lewo. Dociągając wolant na siebie przeciągnął samolot.
