# RAPORT WSTĘPNY

w sprawie **wypadku lotniczego**

## 2025-0023

Konner s.r.l., ultralekki śmigłowiec Konner K1-S19,  
SP-HTMS

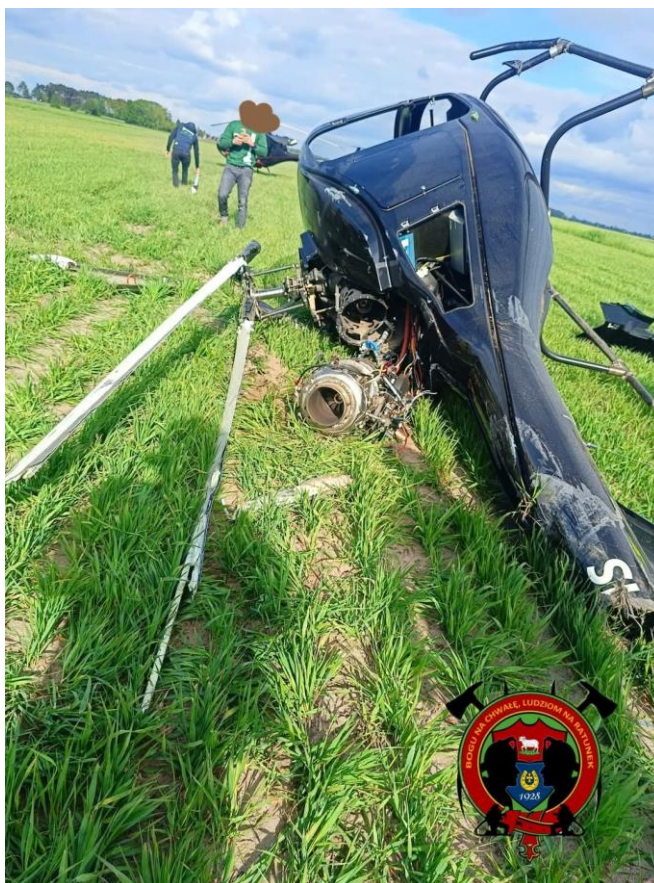
Rys. 1. Śmigłowiec SP-HTMS po lądowaniu w polu w miejscowości Stopin koło Sierpca [źródło: PSP]

Śmigłowiec na skutek kapotażu uległ znacznemu uszkodzeniu. Nastąpiło złamanie belki ogonowej, zniszczenie śmigła ogonowego oraz wirnika głównego, wyrwanie silnika z łoża. Ponadto wyłamane zostały drzwi kabiny po prawej stronie, drzwi bagażnika z lewej strony oraz luku technicznego z prawej strony. Oszklenie kabiny po lewej stronie uległo uszkodzeniu.
